édifice :

église Saint Denis

commune :

91490 **Moigny-sur-Ecole**

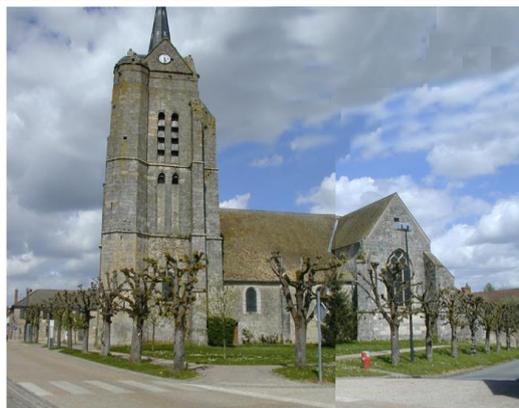
Couvertures : certaines couvertures sont très moussues et **dégradées**, en particulier côté nord

Enduits extérieurs : par endroit très **dégradés**, en particulier clocher et tourelle d'escalier

État intérieur : remontées d'**humidité** dans le sol et les murs ; fissurations et humidité ponctuelles des voûtes ; sol tomettes affaissé par endroits.
