**église Saint Fargeau**

77310 **St Fargeau-Ponthierry (St Fargeau)**

### ÉTAT SANITAIRE

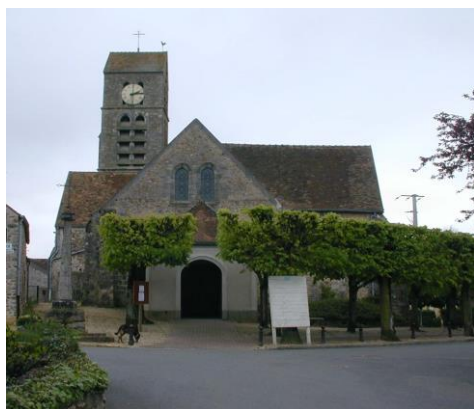
L'église est formée d'une nef suivie d'une sorte de court transept, puis d'un chœur à chevet plat. La nef est bordée par un très large collatéral sud, procurant l'impression d'un double vaisseau. Le bras de transept nord se prolonge par une travée de clocher puis la sacristie, saillante par rapport au chevet.

Extérieurement, l'église se présente comme un assemblage de volumes (nef, transept nord, clocher, auvent ; les travées du bas-côté sud offrent la particularité d'être couvertes par des toitures à deux pans perpendiculaires à la nef. Le auvent rapporté en façade ouest est peu en harmonie avec la façade.

Enduits extérieurs : enduits dégradés côté sud, et côté nord en retour du chevet ; chevet enduit au ciment blanc peu esthétique ; partie haute du clocher : enduit au ciment.
