édifice :

église St Martin

77760 **Fromont**

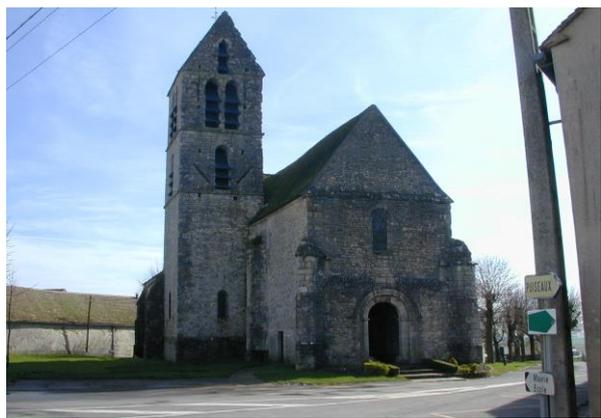
Ensemble harmonieux, présentant dans la nef un très bel exemple de colonnes torsées, et les restes d'une peinture murale (scène dite des trois morts et des trois vifs).
