édifice : église Saint Mammès repère carte : 49

commune : 91490 Dannemois mairie - tel : 01 64 98 41 23 fax : web :	
localisation : face à la place de la mairie propriétaire : la commune culte : catholique ; messe certains dimanches

église Saint Mammès *Dannemois*

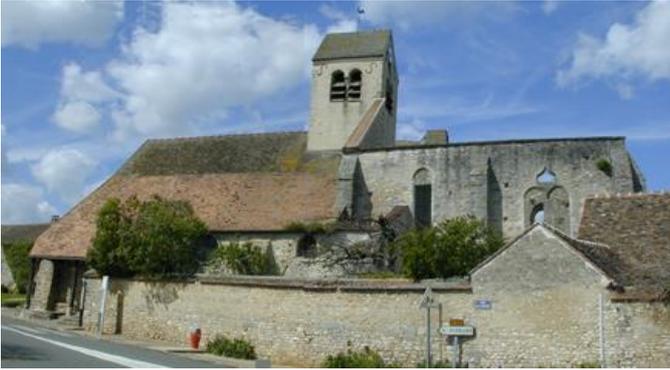
INTERET DE L'ÉDIFICE principaux repères de datation : <table border="1"><tr><td></td><td></td><td>XII-XIII</td><td></td><td></td><td></td><td>XX</td></tr></table> siècles			XII-XIII				XX
		XII-XIII				XX	
<i>Édifice malheureusement amputé de deux travées de chœur à la suite d'un effondrement.</i>							
<i>Suite à un effondrement survenu en 1900, l'édifice est en partie en ruine : des deux travées du chœur à chevet plat, datant du XIIIème siècle, ne subsistent que les murs, les baies (dont des baies à rampages du XVème siècle, restaurées de manière un peu vigoureuses en 1986), et les départs de colonnes, avec de beaux chapiteaux. Cette partie est très peu visible (à l'intérieur, une porte pleine interdit l'accès à la partie en ruine, et n'en permet pas la vision ; de l'extérieur, on ne peut apercevoir que le mur sud). La nef, le collatéral et le clocher à baies géminées, qui sont les parties romanes (XIème ou XIIème siècle), sont encore debout. C'est sans doute au XVIIIème ou plus tardivement que la nef et le collatéral ont reçu leur couverture, probablement en bois (voûte en berceau à lunette pour la nef, et voûte d'arêtes pour le collatéral). L'intérieur de l'édifice ne permet plus guère d'imaginer ce qu'il fut ; l'espace en est délimité à l'est par un mur jointoyé au ciment peu esthétique.</i>

TRAVAUX PRÉVUS : depuis 1995 a été lancé le projet restauration du clocher (maçonneries fragilisées, fissures à partir du premier niveau)
